Gemeinde Dettenhausen

Freibad Dettenhausen Vorstellung Entwurf

Richter + Rausenberger, Partnerschaftsgesellschaft im Bäderbau

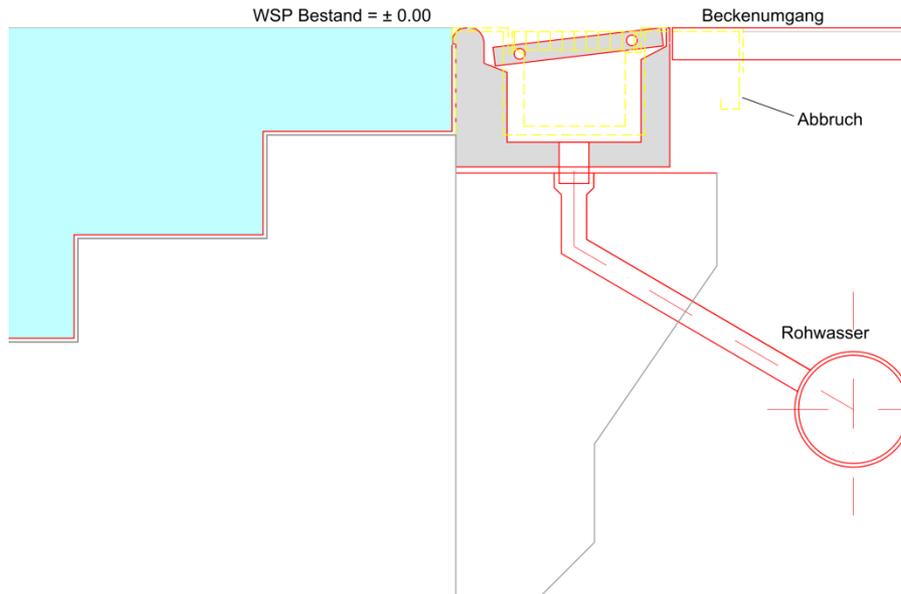
1. Beckenausstattung demontieren
2. Beckenfolie entfernen
3. Betonmantel und Einströmung abbrechen
4. Beckenumgangsbelag aufnehmen
5. Grabenaushub Stufe I
6. Brennschneidarbeiten 250m + Einströmöffnungen
7. Schnittkanten verschleifen

8. Betongurt bewehren, gegen Grund Aushubstufe I schalen und betonieren
9. Grabenaushub Stufe II
10. Roh- und Reinwasser installieren
11. Grabenverfüllung bis OK Stufe III

12. Rinnenformstück versetzen, justieren
13. Becken mit Folie auskleiden
14. Becken ausstatten
15. Beckenumgangsbelag verlegen

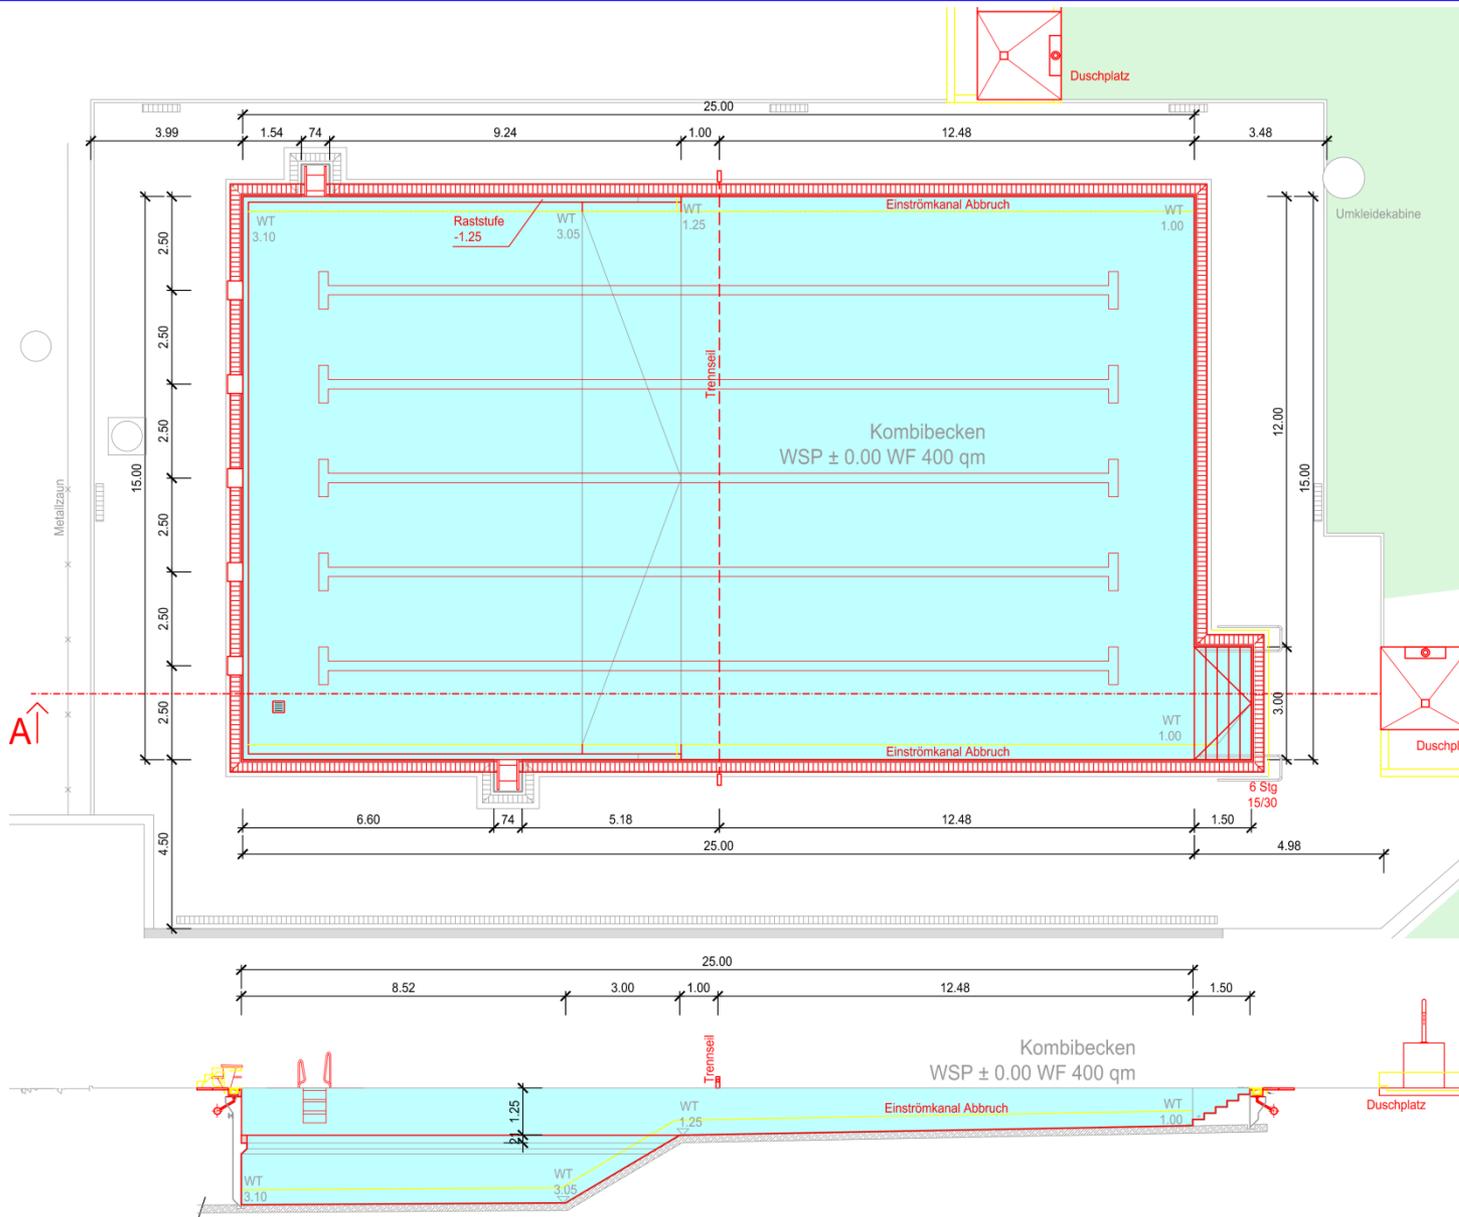
zusätzliche Maßnahmen:

- Technikgebäude Umbau,
(Umbau für Technik +
ggf. WC Personal)
- Raststufe erhöhen
- Durchschreitebecken raus,
Duschplätze Neu)

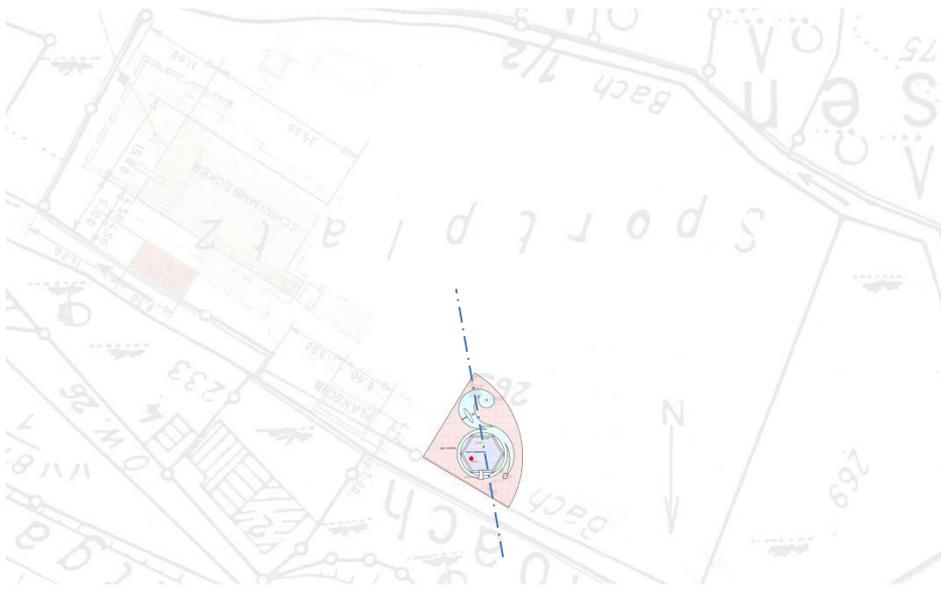
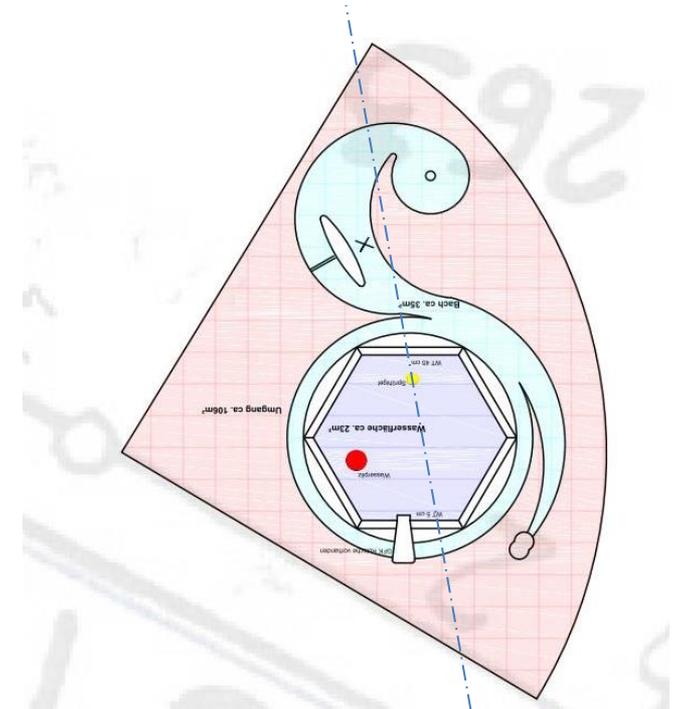
Kinderplanschbecken Vorentwurf

Erneuern des Kinderbeckens mit **Folie**, dabei

- Verlegen dieses Bereiches an einen neuen Standort
- Herstellen eines Kinderplanschbereichs mit Einrichtungen zur Wassergewöhnung, mit Wasserspielanlagen und für Schwimmübungen
- Einbeziehen der natürlichen Hanglage zur Schaffung von Bachflächen in verschiedenen Höhenlagen

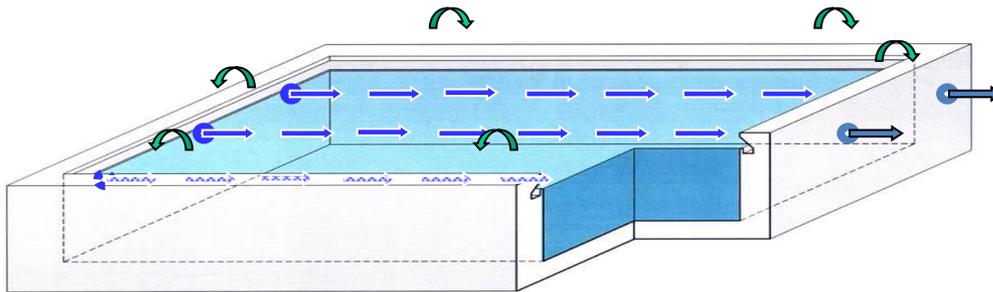
**Mängel im Kombibecken:
vorhandene Durchströmung
– nicht DIN gerecht!**

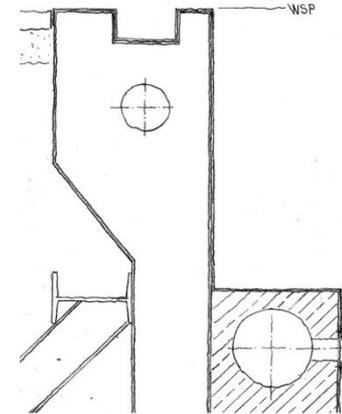
Beckenhydraulik:
Seit der Sanierung
im Jahr 1981
Einseitige
Einströmdüsen bzw.
Wasserentnahme an
den Längsseiten aus
betonummantelten
Rohren

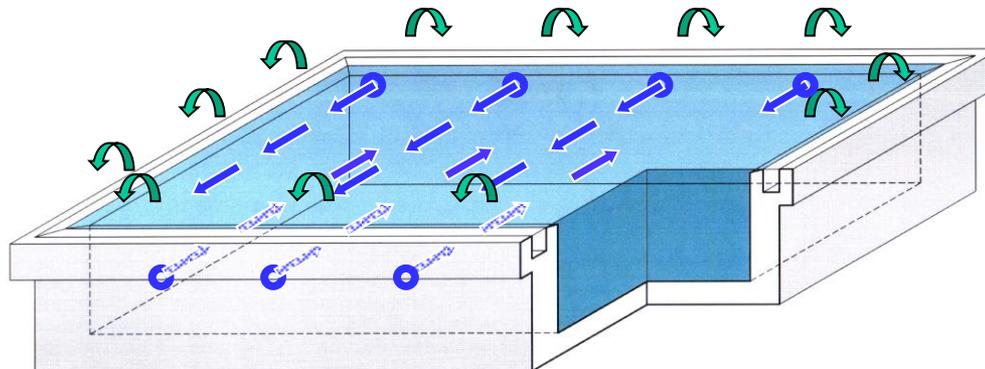
Neu - die Horizontaldurchströmung (DIN 19643)

- Ändern der Durchströmung so, dass sie dem Regelwerk DIN 19643 entspricht.
- Erneuern des Beckenkopfes, dabei Verlegen von Rinnenformteilen
- Neue Auskleidung des Beckens zur Herstellung der Wasserdichtigkeit

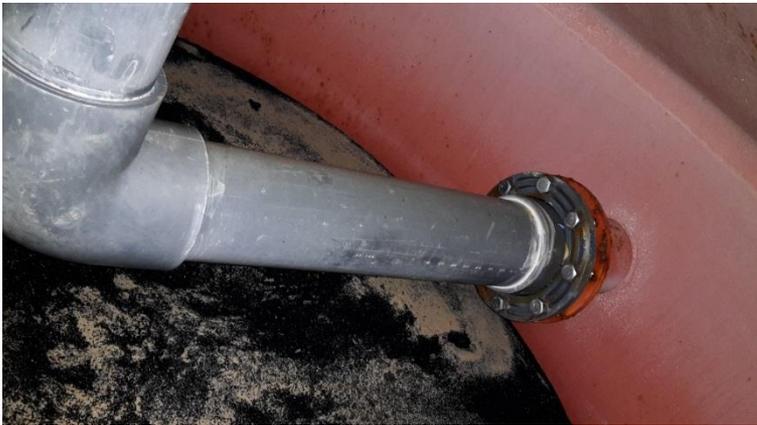
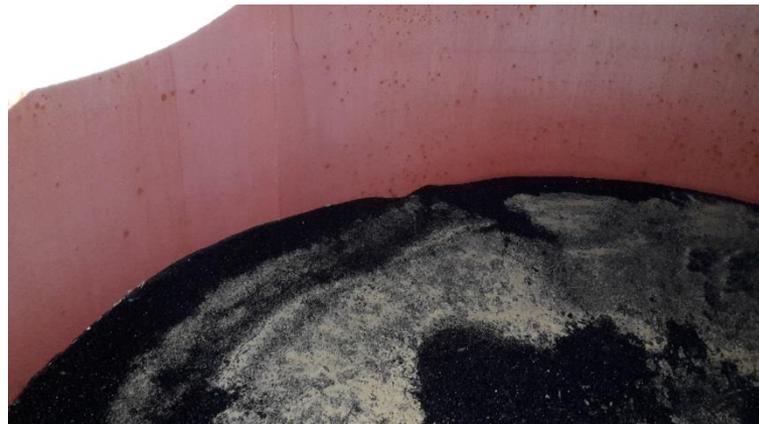
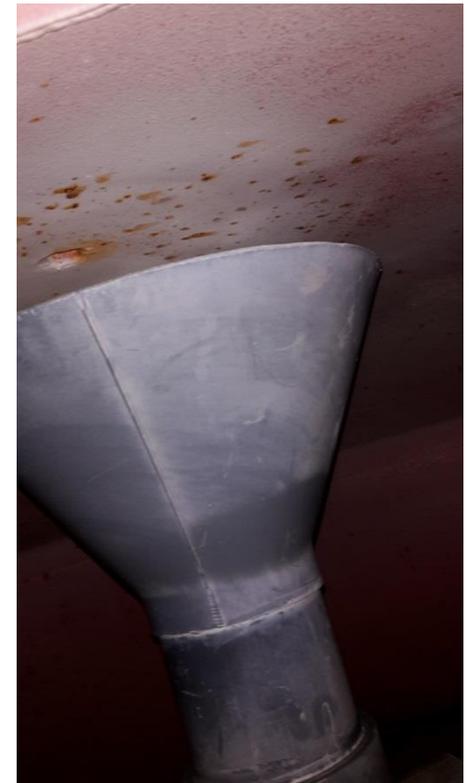
Beibehaltung bestehender Filter

Sanierungsmaßnahme an bestehenden Filtern:

- Kathodischer Korrosionsschutz
- Neues Filtermaterial
- Neue Filterdüsen
- Einschweißen eines neuen Rohwasserstutzens
- Verschieben für besseren Anschluss der Rohrleitungen

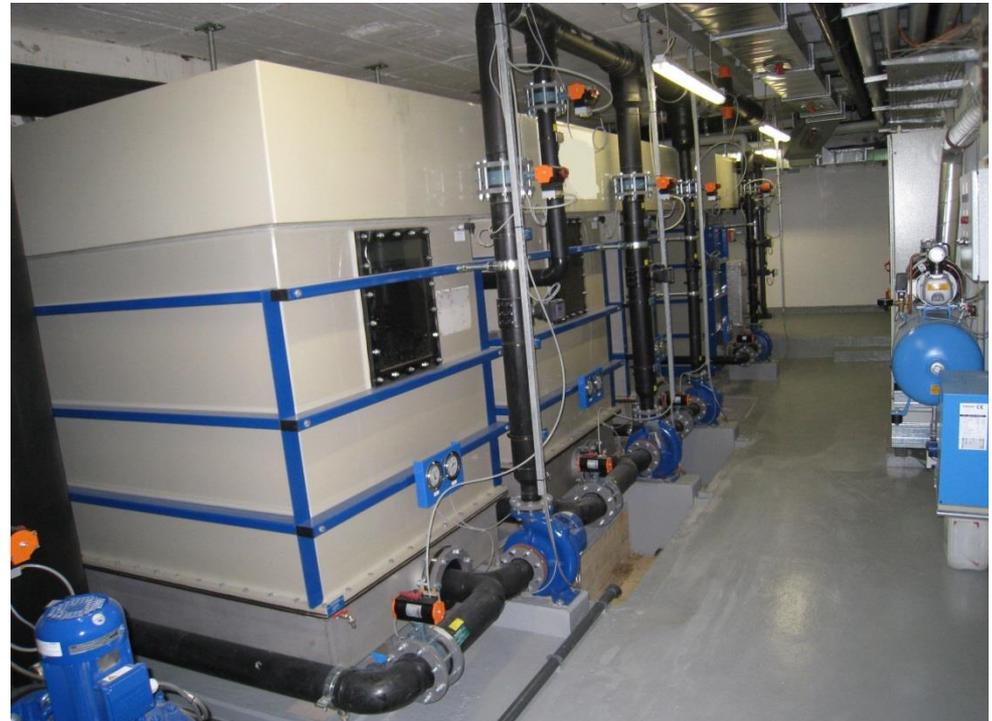
Forderung des Gesundheitsamtes wegen mikrobiologischer Belastung

Verfahrensschritte:

- Flockung-Filterung an
Quarzsand-UV-Niederdruckbestrahlung-Chlorung
Speicherung in einem Vorratsbehälter
- Dimensionierung $1/S = 3,6\text{m}^3/\text{h}$

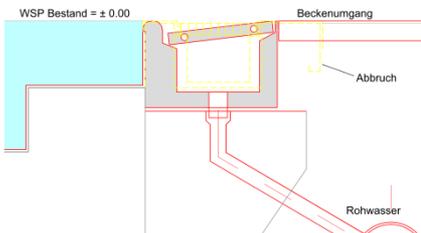
Variante 1 – Sanierung des Kombibeckens mit neuer Rinne aus Rinnenformteilen ist ca. 31.000,00 € teurer als Variante 2 – Sanierung des Kombibeckens unter Erhalt der Rinne, die auf ein Rinnenblech aufgebaut wird.

Variante 2 stellt ein unsicheres Sanierungsverfahren dar, die meisten Firmen haben diese Sanierungsvariante auf Grund von Nicht-Langlebigkeit und weiteren Unsicherheiten aus dem Programm genommen.

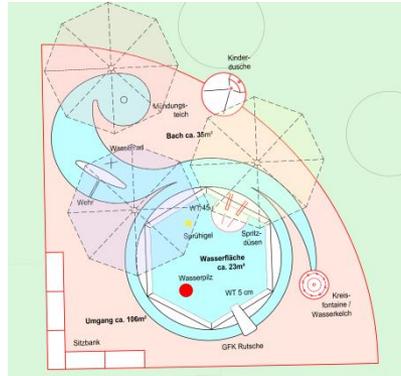
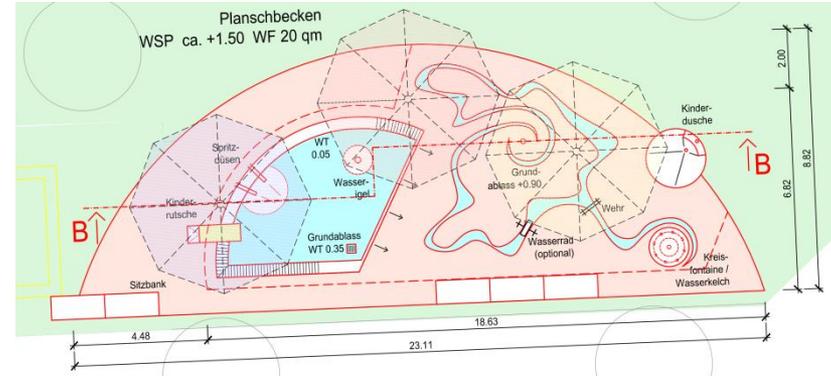
Kostenvergleich Baukosten Planschbecken Varianten

Varianten Kinderplanschbecken mit Kostenteuerung und Veränderungen seit 2014 (Kosten Netto)

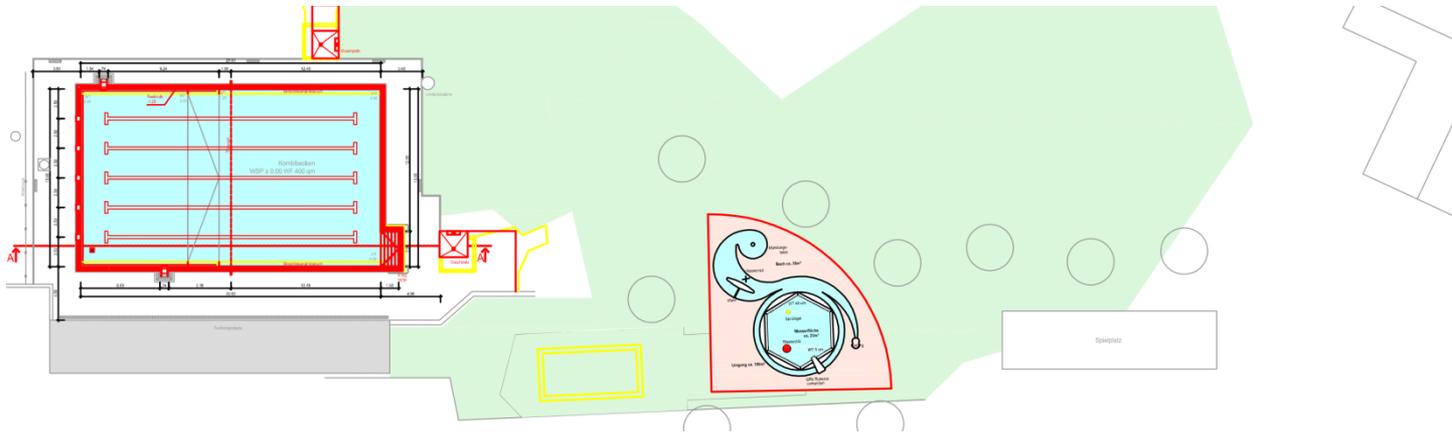
Kosten Gesamt Kombination 1

Zusammenstellung Kombination 1 Sanierung Kombibecken V1 – Erneuerung der Rinne und Erneuerung des Kinderplanschbeckens V1 in Folie

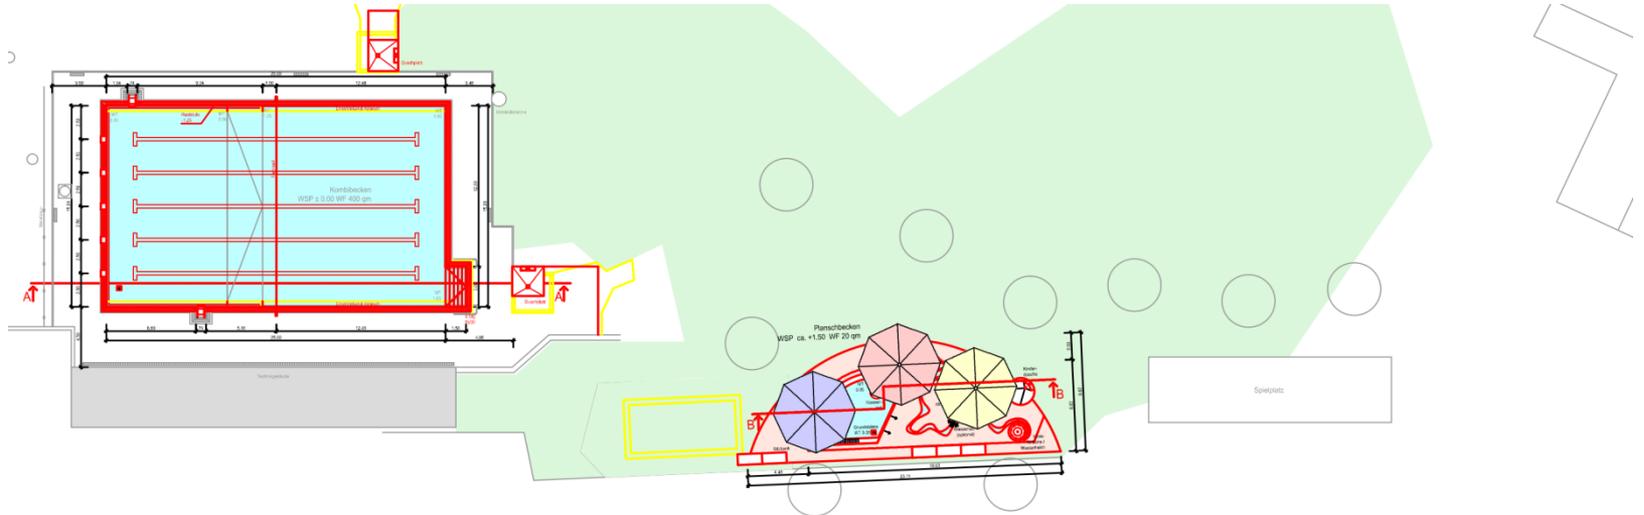
Kosten Gesamt Kombination 2

Zusammenstellung Kombination 2 Sanierung Kombibecken V1 – Erneuerung der Rinne und Erneuerung des Kinderplanschbeckens V2 als Edelstahlbecken
